## RAPPORTO

**Cliente** Terna Rete Italia SpA

**Oggetto** Risultati del monitoraggio del campo magnetico generato dall'elettrodotto Benevento-Foggia in contrada San Vitale e contrada Pino nel periodo 01/01/2021 – 30/04/2021.

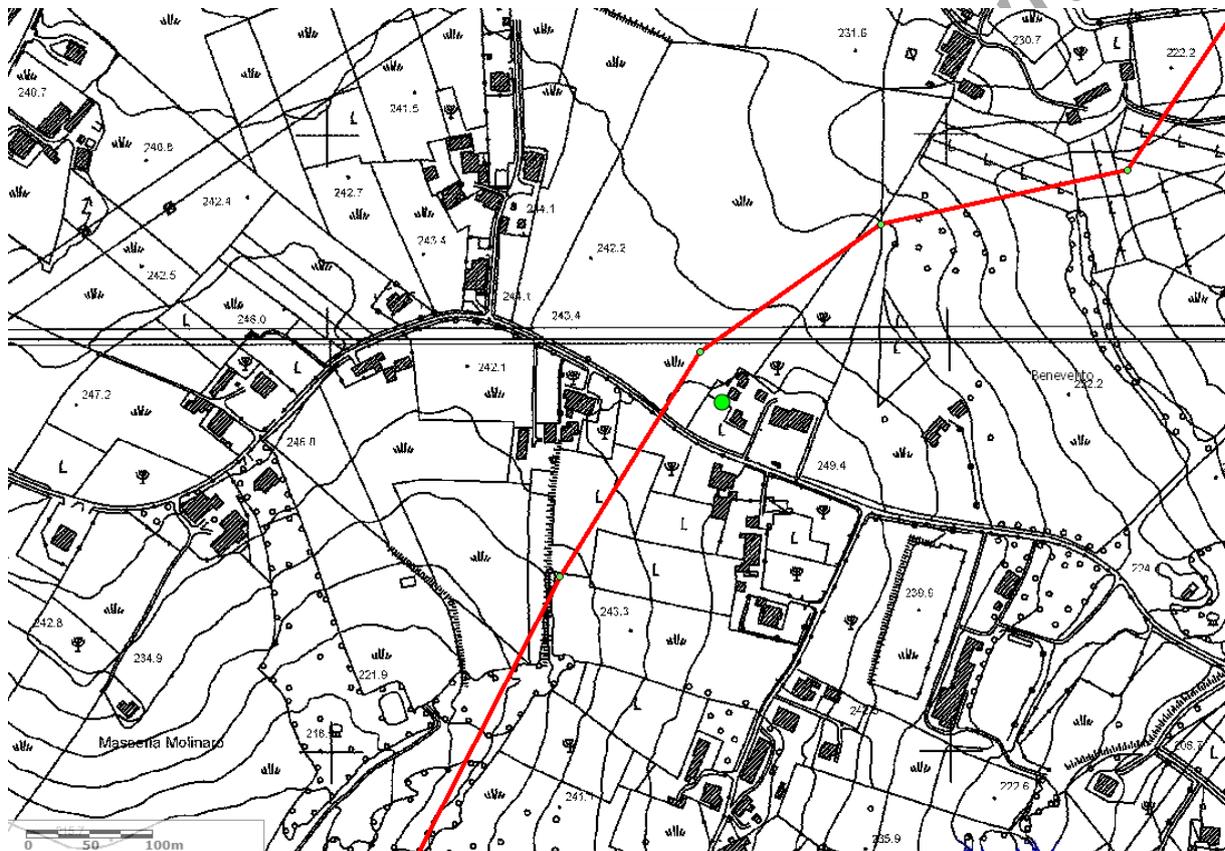
Figura 1 Planimetria dell'area di installazione della centralina installata in contrada San Vitale

La centralina, installata in contrada San Vitale nel comune di Benevento (vedi Figura 1 e Figura 2), è stata posizionata a una distanza di circa 45 m dal sostegno n.15 dell'elettrodotto "Benevento-Foggia" nel punto di coordinate (WGS84 UTM 33N):

478312 m Est, 4555273 m Nord.

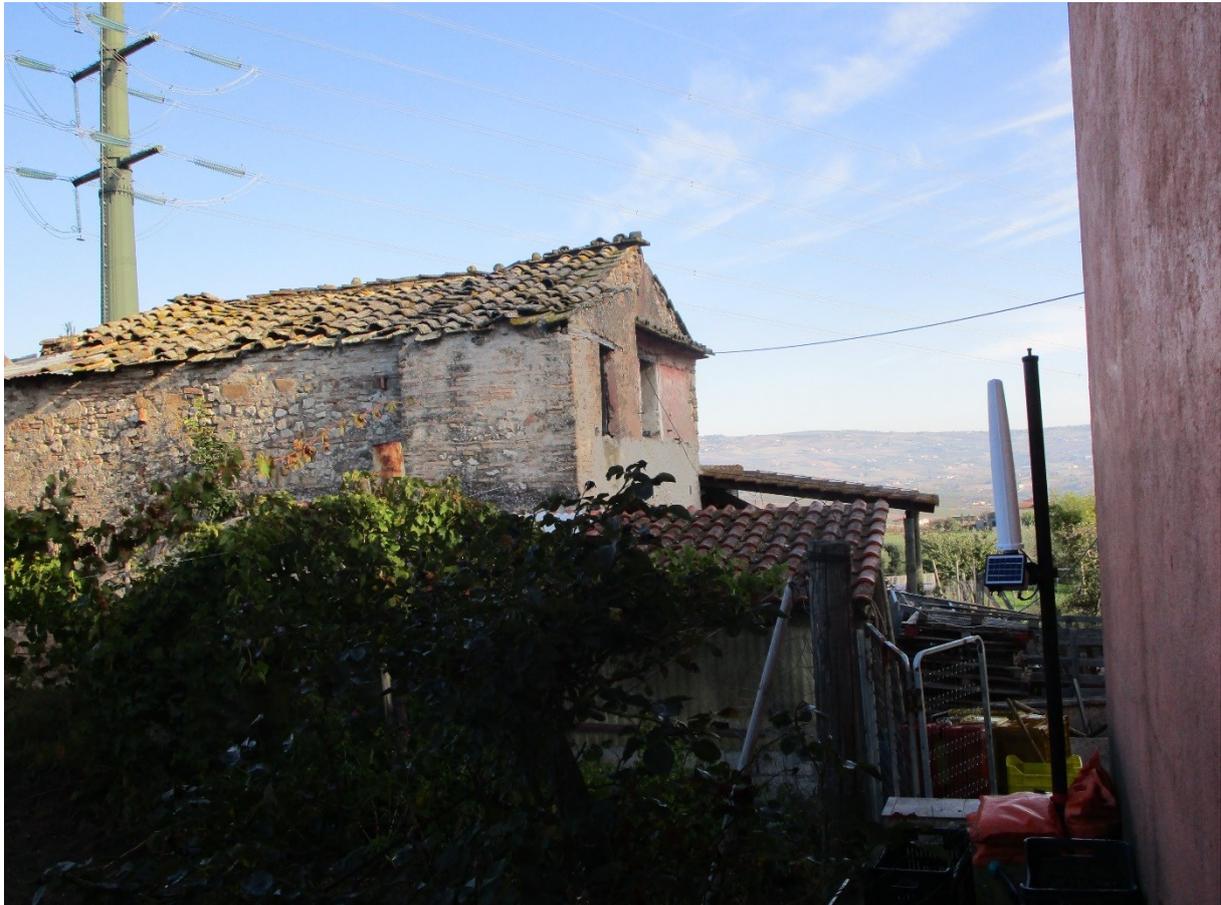
Figura 2 Immagine della centralina installata in contrada San Vitale

Le centraline di monitoraggio installate sono del tipo AMB-8057/03 della Narda Safety Test Solutions equipaggiate con un sensore di campo magnetico EP-1B-01.

Le centraline sono alimentate da una batteria ricaricabile agli ioni di Litio collegata a un pannello solare che garantisce una lunga durata di funzionamento senza interventi da parte di operatori. Sono equipaggiate con un modem GSM che consente lo scarico automatico su un sito ftp dei dati acquisiti, ogni minuto, per la successiva elaborazione.

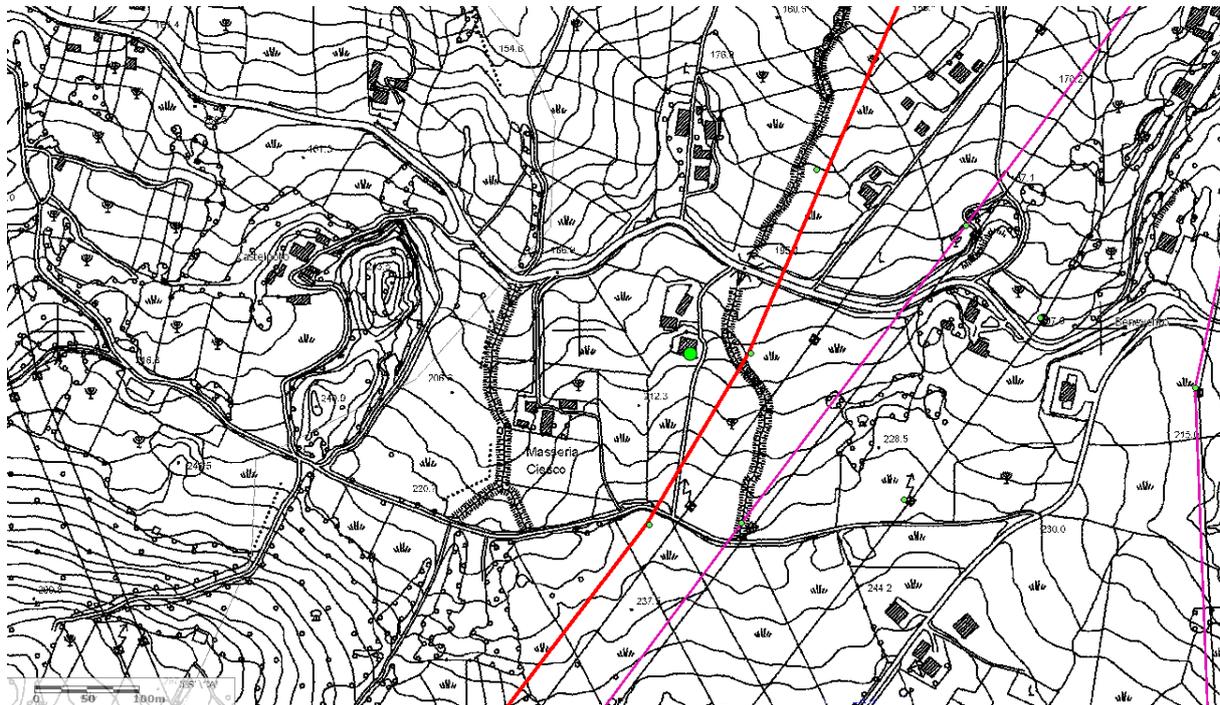
Figura 3 Planimetria dell'area di installazione della centralina installata in contrada Pino

La centralina, installata in contrada Pino nel comune di Benevento (vedi Figura 1 e Figura 2), è stata posizionata a una distanza di circa 55 m dal sostegno n.6 dell'elettrodotto "Benevento-Foggia" nel punto di coordinate (WGS84 UTM 33N):

477102 m Est, 4552968 m Nord.

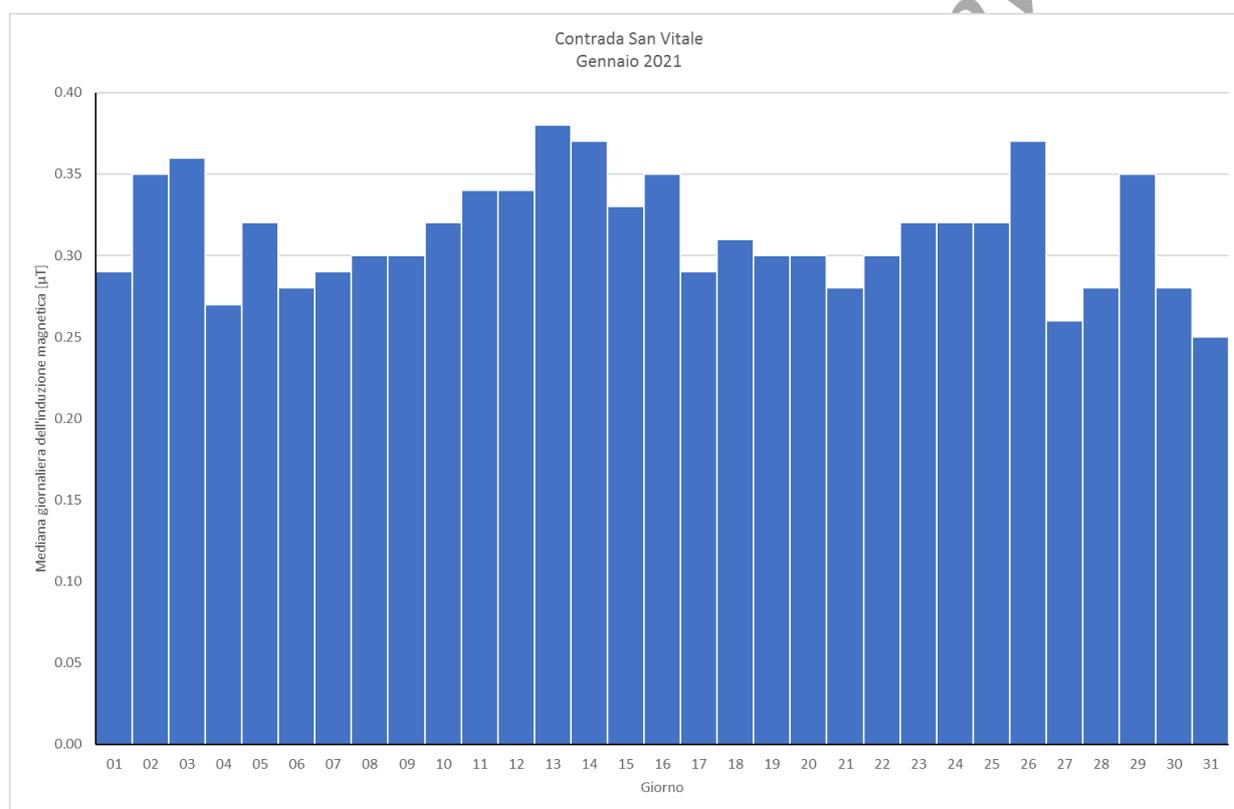
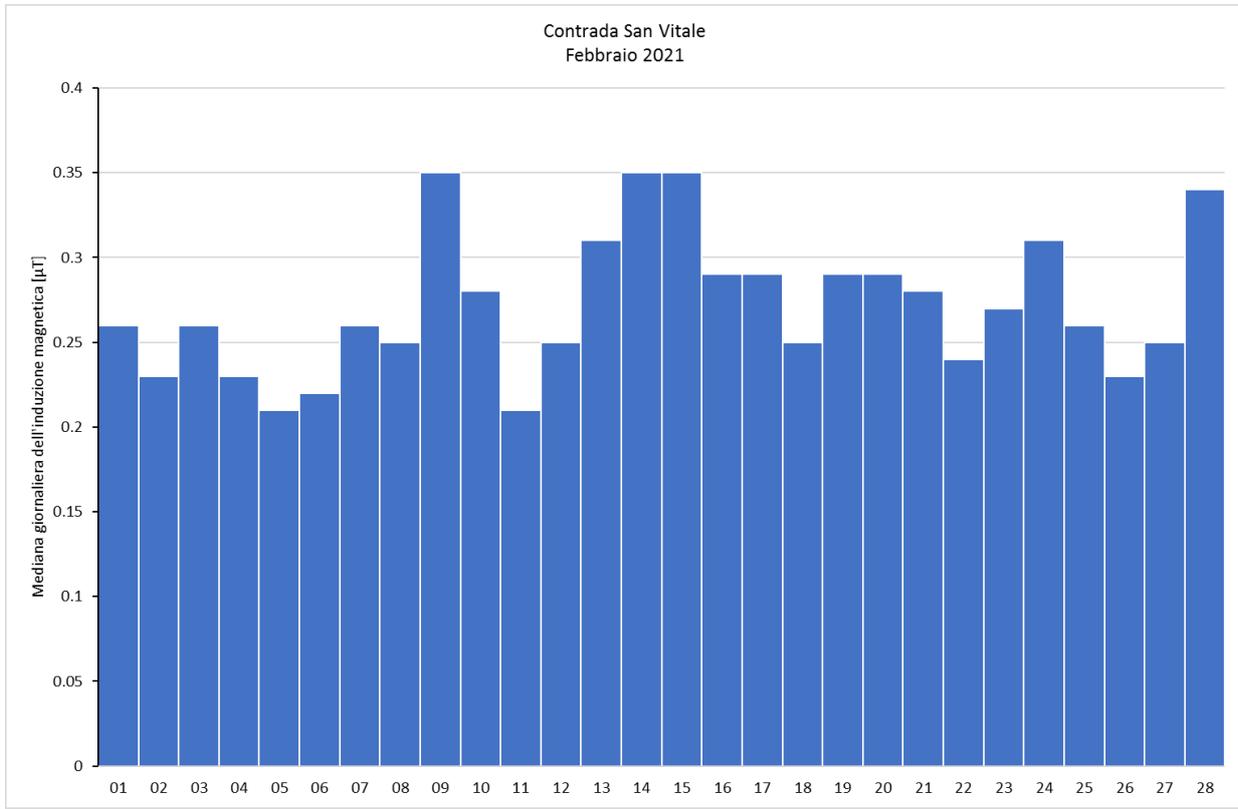
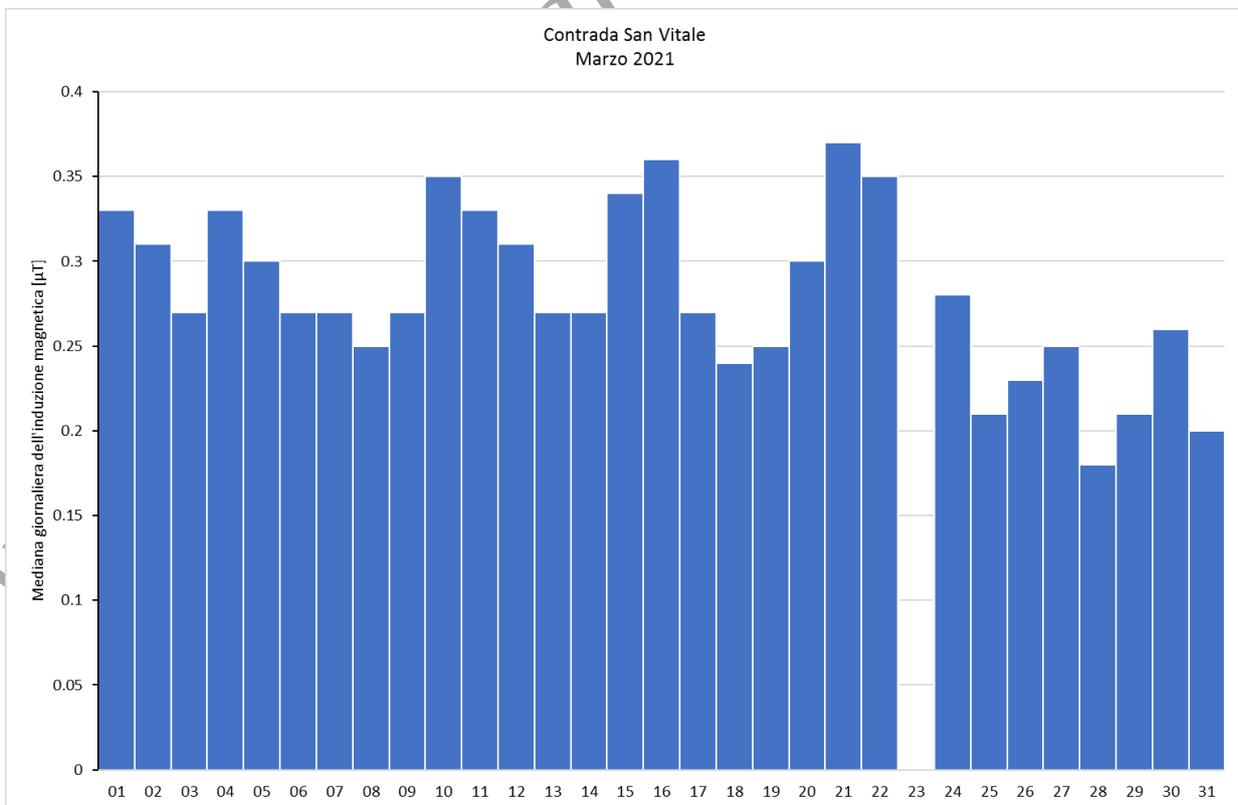
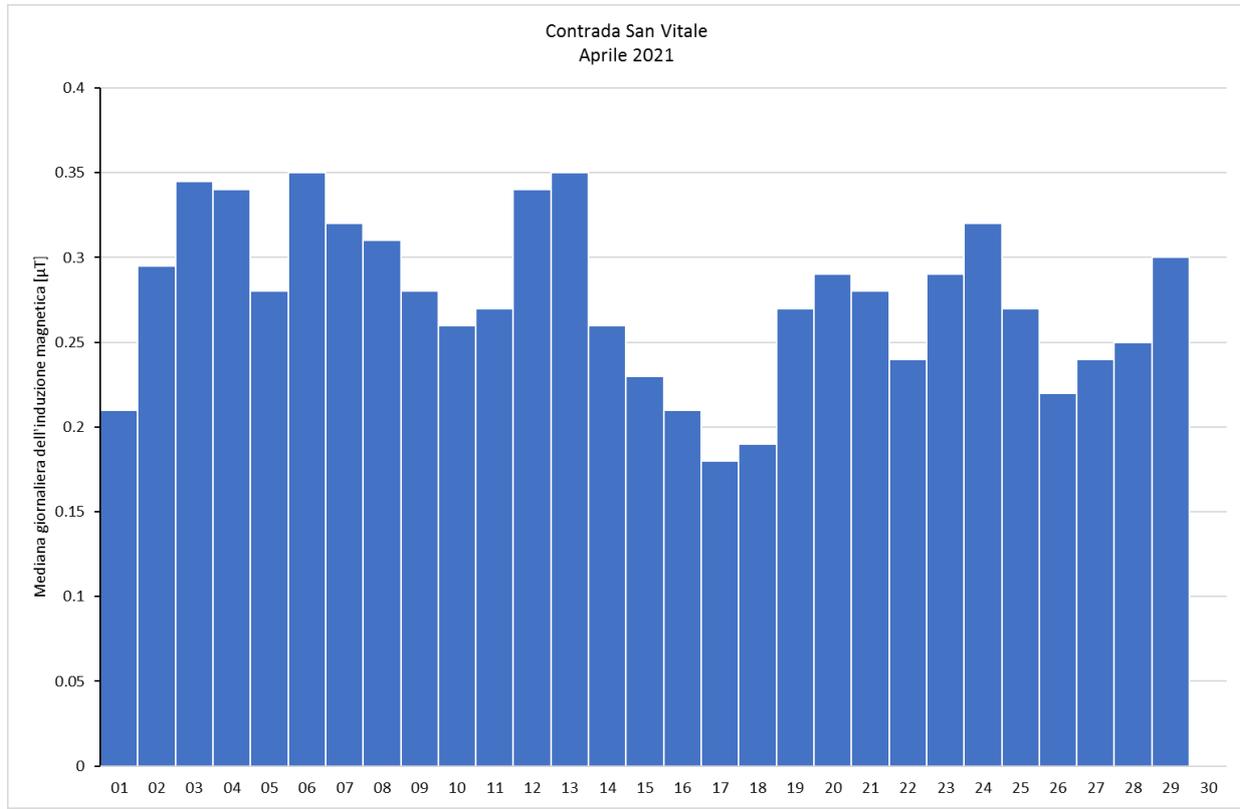
Il valore massimo della mediana giornaliera è stato pari a 0.38  $\mu$ T riscontrato il 13/01/2021. Si segnala che per i giorni 23/03 e 30/04 non sono disponibili i dati a causa di un malfunzionamento temporaneo della centralina.

I risultati del monitoraggio confermano che il valore dell'induzione magnetica, inteso come mediana dei valori nell'arco delle 24 ore nelle normali condizioni di esercizio, nel periodo 20/10/20 – 31/01/2021 è stato sempre inferiore all'obiettivo di qualità pari a  $3 \mu\text{T}$  definito dall'art. 4 del DPCM 8/7/2003 "Fissazione dei limiti di esposizione, dei valori di attenzione e degli obiettivi di qualità per la protezione della popolazione dalle esposizioni ai campi elettrici e magnetici alla frequenza di rete (50 Hz) generati dagli elettrodotti".

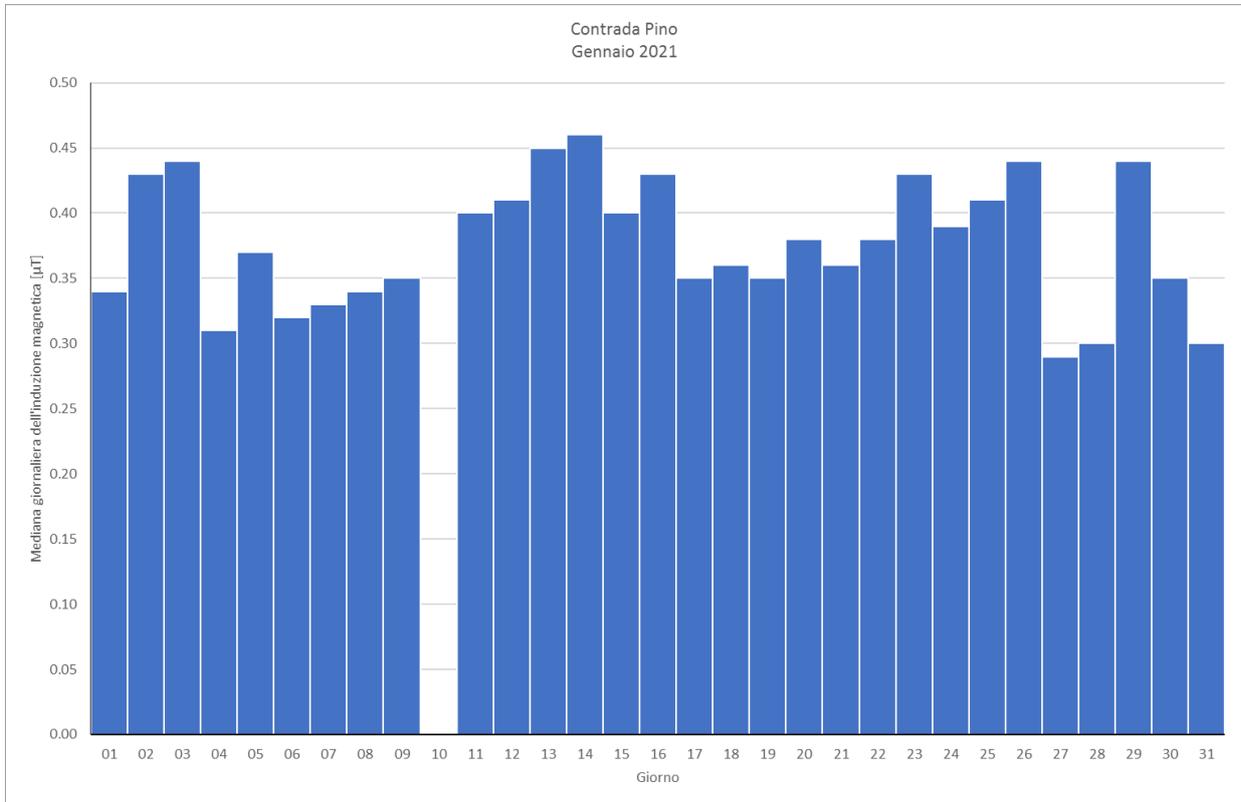
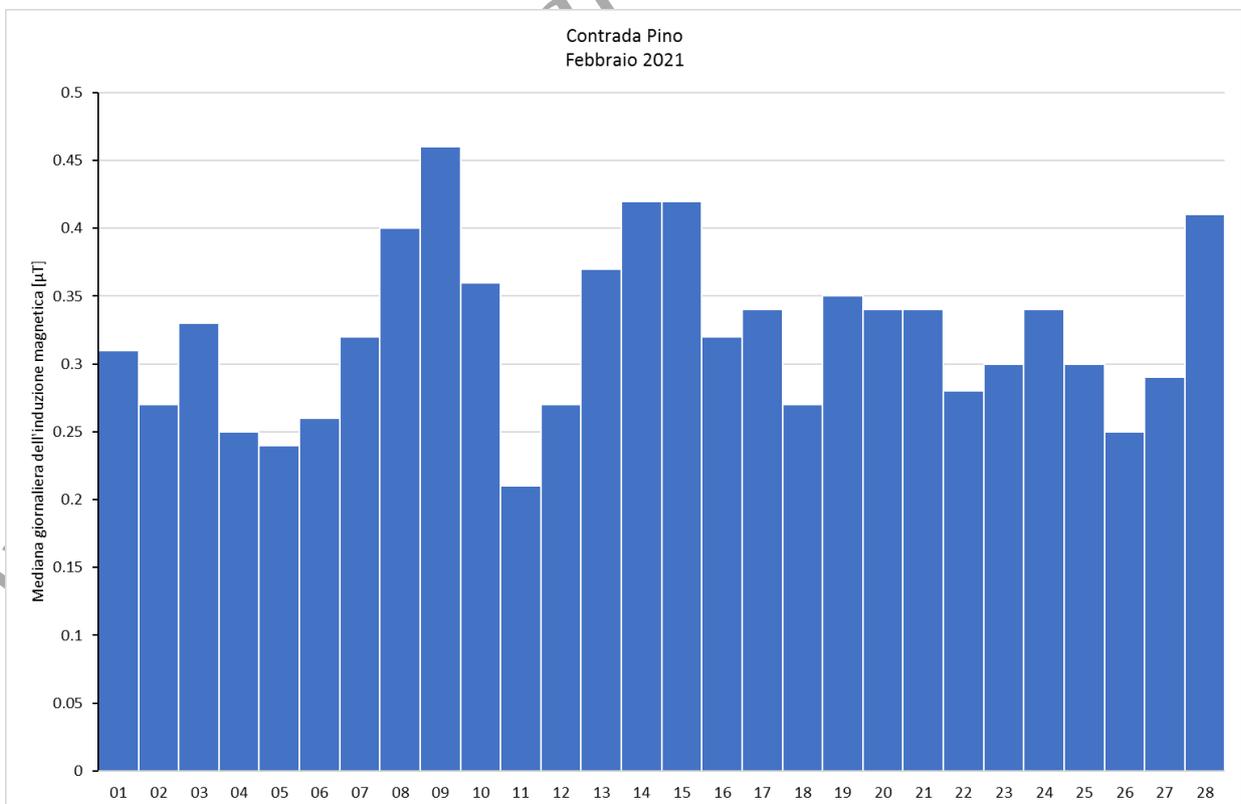
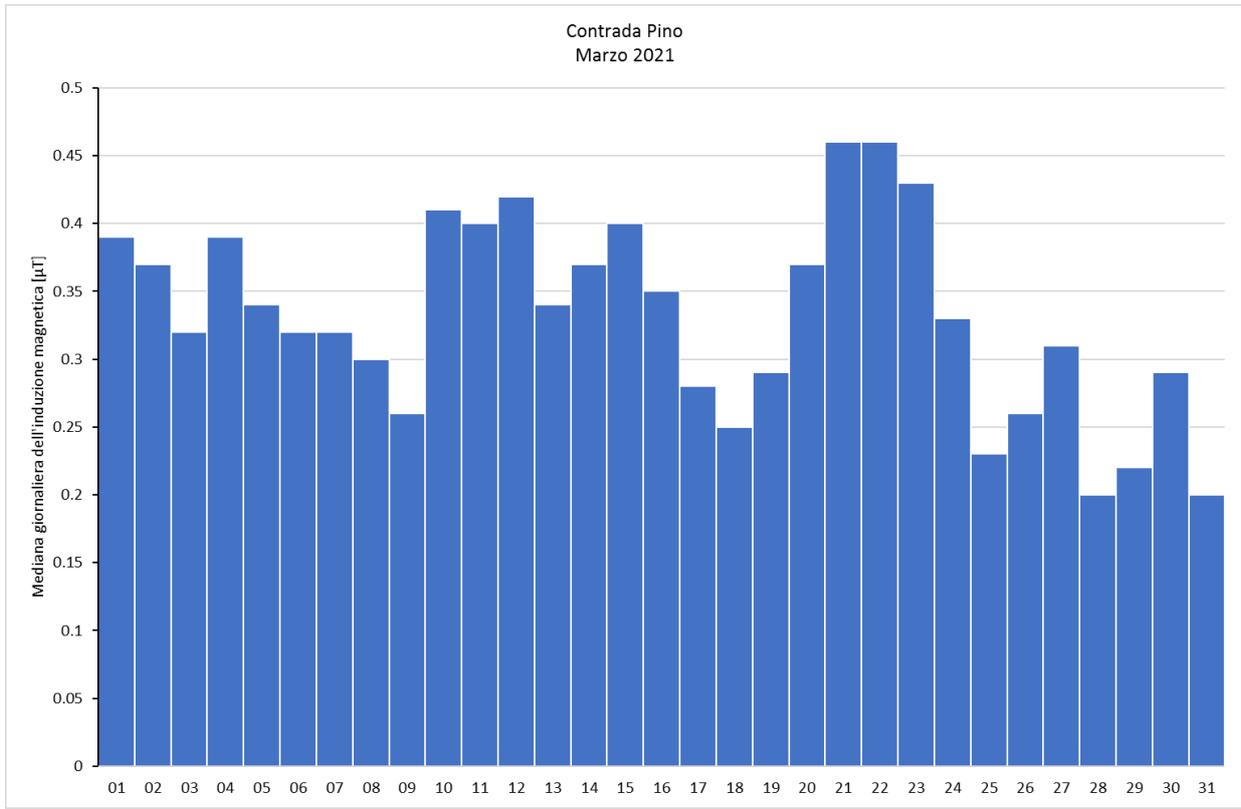
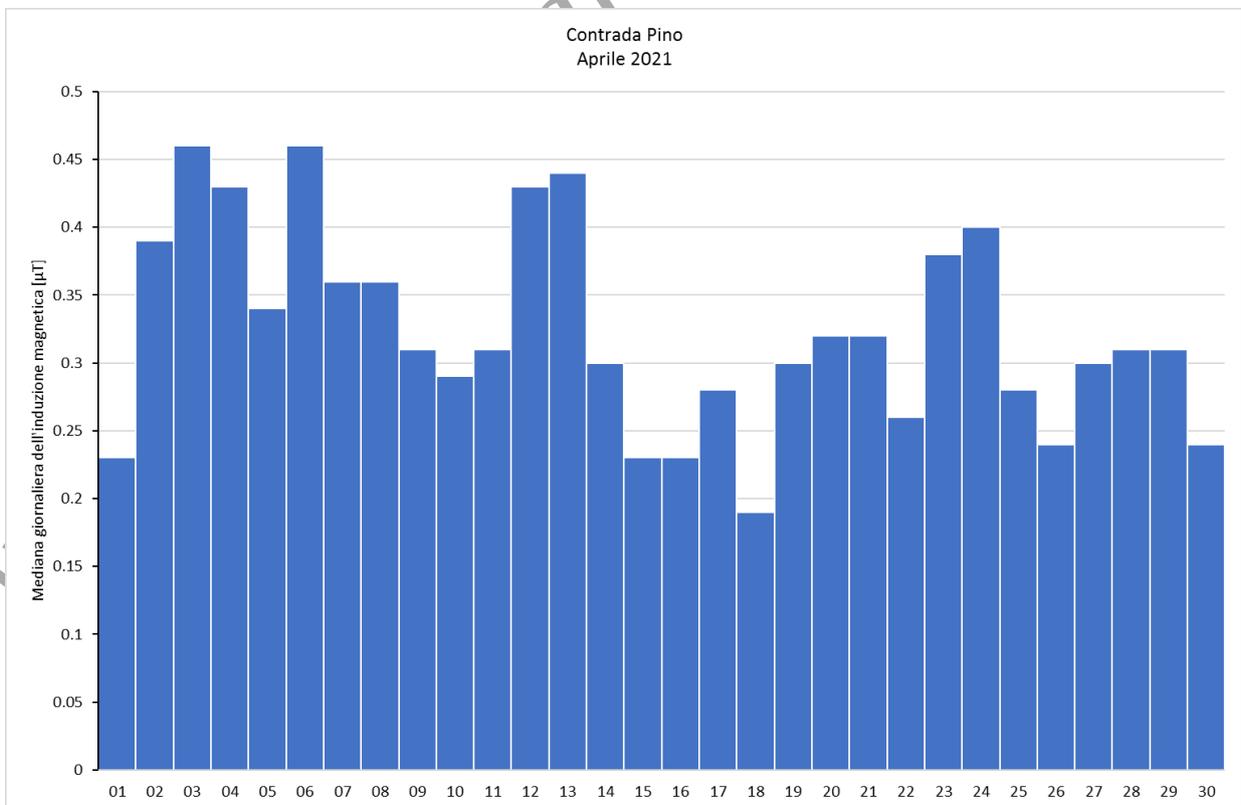
Il valore massimo della mediana giornaliera è stato pari a 0.46 µT riscontrato il 14/01, 09/02, 21-22/3 3-6/4.

Si segnala che per il giorno 10/01/2021 non sono disponibili i dati a causa di un malfunzionamento temporaneo della centralina.
